Ducati 125 T/TL/TV stoterstangenblok

Wat bevindingen en technische 'ins & outs'

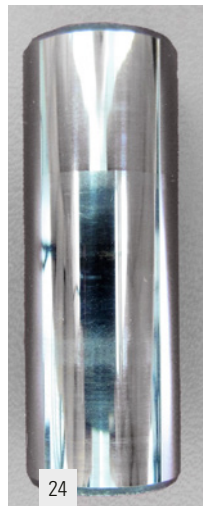
- 18 Tuimelaarsasje, hier nog (net) niet gebroken.
- 19 Gat zit uit het midden.
- 20 Duidelijk zichtbare breukvlakken.
- 21 Overmaat zuiger.
- 22 Maar liefst vier oversize zuigers met bijbehorende zuigerverensets waren verkrijgbaar.
- 23 Ouderwetse zuiger herkenbaar aan het lange zuigerhemd- of -mantel en de extra zuigerveer onder de zuigerpen.
- 24 Zuigerpen.

Eigenlijk hoort dit natuurlijk met geëigend gereedschap te gebeuren. Ik heb voor 50cc zuigertjes wel zo'n mooi 'duwertje', maar ik moest nu improviseren. Bout 8 mm door de holle zuigerpen gevoerd en een ring met moer aan de andere kant. Deze met een pijpsleutel aangedraaid en de eerste millimeters verschoven. Toen de zuiger in het carter laten zakken (stuikt af tegen alu) en de bout (tegen zuigerpen) doorgetikt. Dat ging met acceptabele kracht, dus zonder de boel te forceren. De zuigerpen zag er nog uit als nieuw.

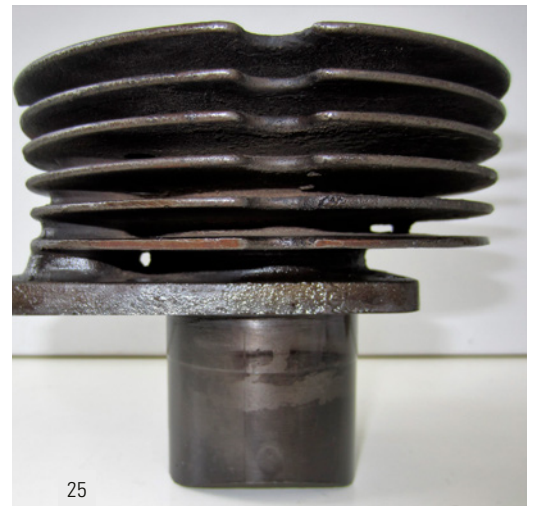
- 25 Geen losse bus, maar cilinder en ribben als een geheel gegoten.
- 26 De ijzeren cilinder is ook nog OK (niet verroest).
- 27 Het blok hangt in een open constructie. Misschien vervang ik deze nog eens door een gelaste motorsteun. Aan de linkerkant: alu-afdekkapje (hier verwijderd); vliegwiel; dynamo; onderbreker; bobine en uitgang bougiekabel; kickstarter; koppelingshendel; voet(achter) rem; koppelingshendel; olievlug.
- 28 Rechterkant: hak-voet schakelpedaal; uitwendig schakelmechanisme; kettingtandwiel; dubbele oliepomp; olietoevoerleiding naar de kop en twee olieleidingen onder het blok doorlopend naar frameruimte (oliereservoir).
